# Commission du PGE Charente 20 Novembre 2014

## Analyse de la cohérence des débits objectifs d'étiage dans le cadre de la révision du **SDAGE**

## Résultats de l'analyse des débits objectifs d'étiage du Né

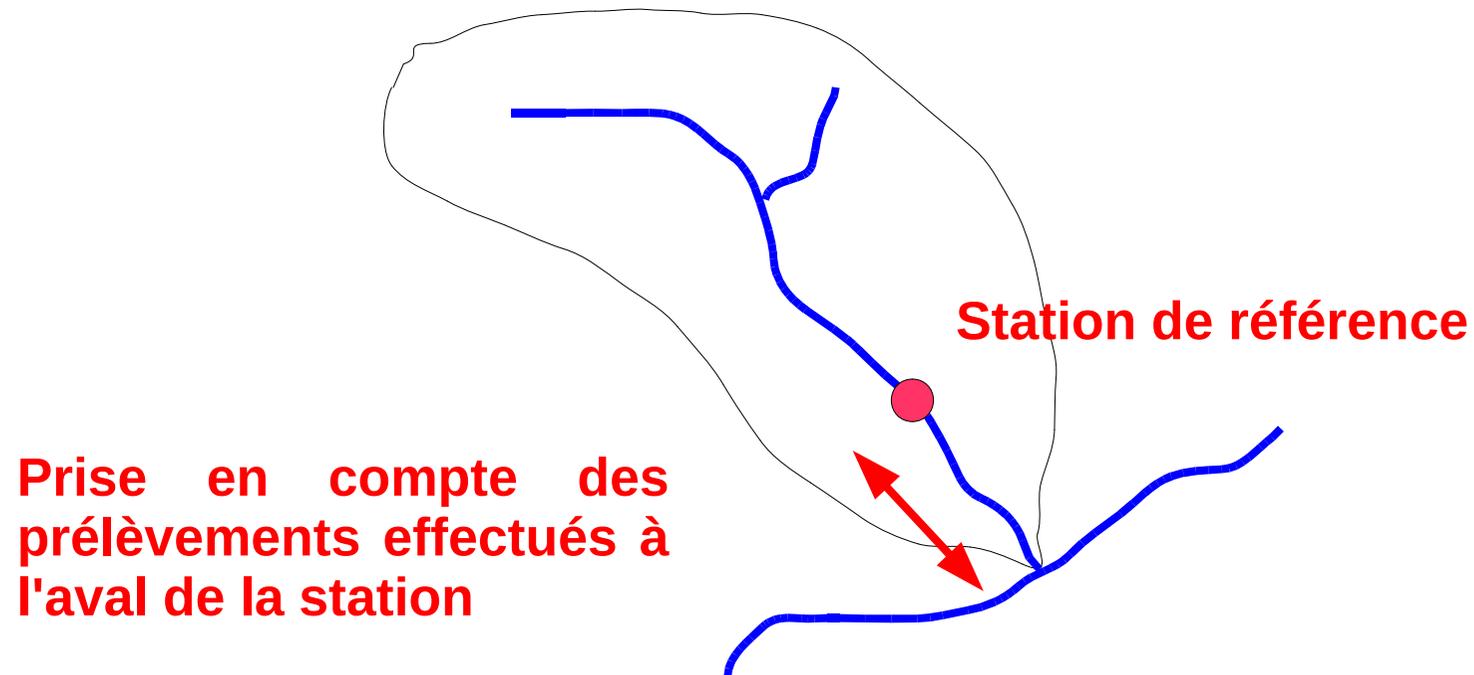
# Exemple de cas spécifique intégré dans l'analyse

- Basé sur une hydrologie **naturelle reconstituée** de **fréquence quinquennale sèche**
- **Débit naturel reconstitué** = débit mesuré + prélèvements – réalimentations
- Certains écarts par rapport à l'hydrologie naturelle reconstituée sont techniquement justifiés (présence de retenues, prélèvements importants à l'aval de la station...)

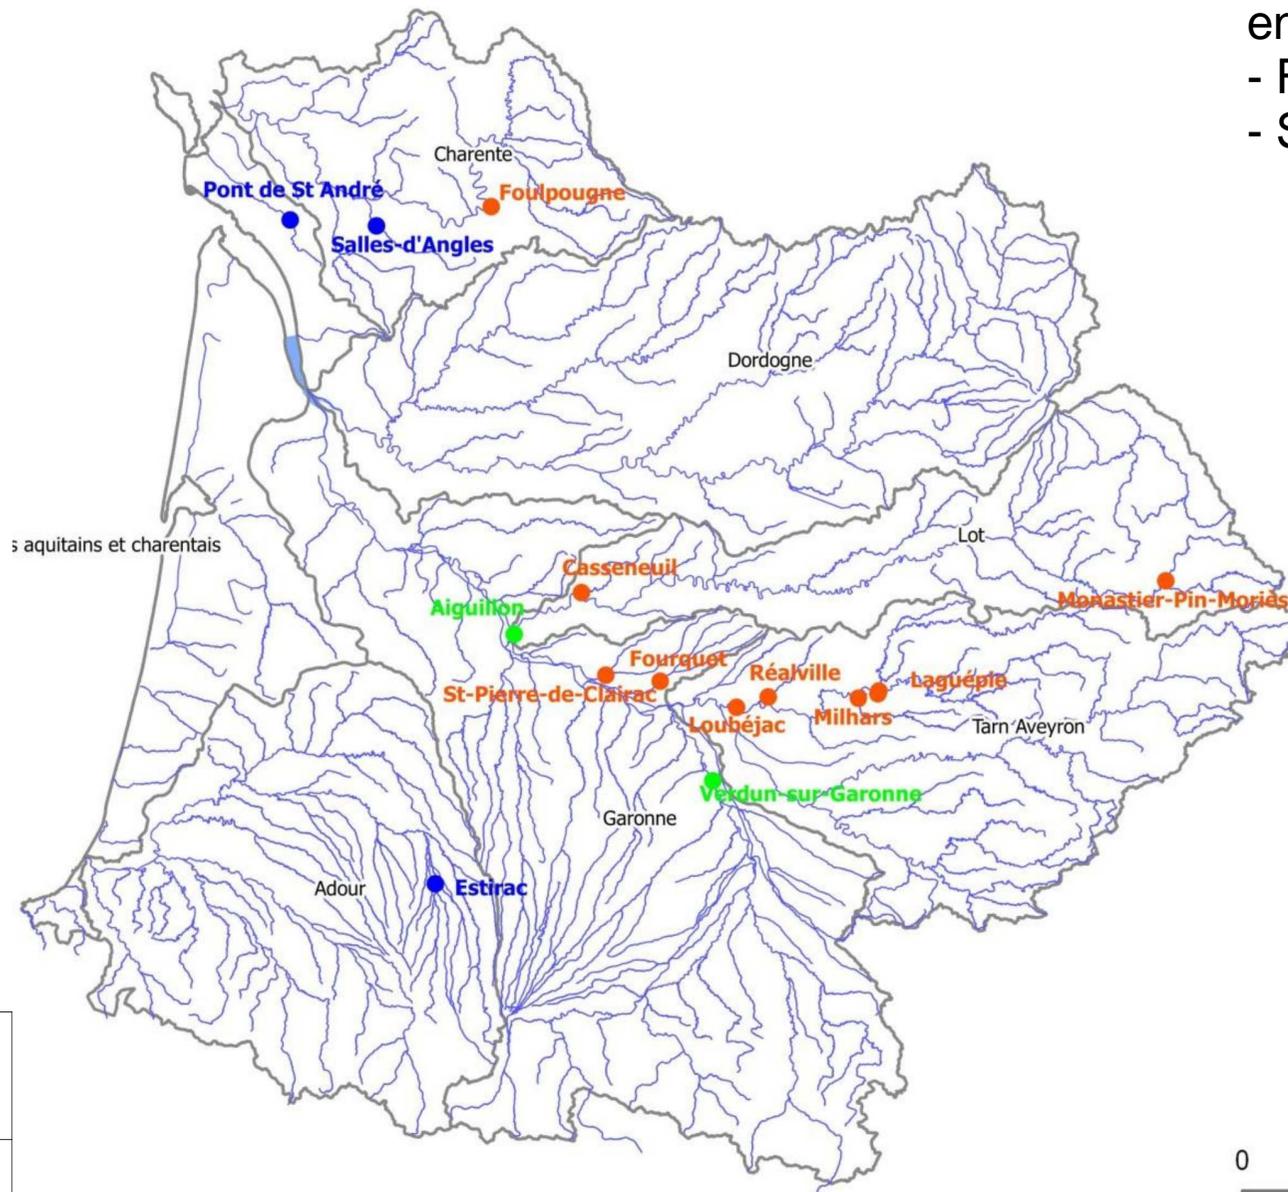
2 DOE concernés sur le sous-bassin Charente qui en compte 7 :

- Foulpougne (Touvre)
- Salles d'Angles (Né)

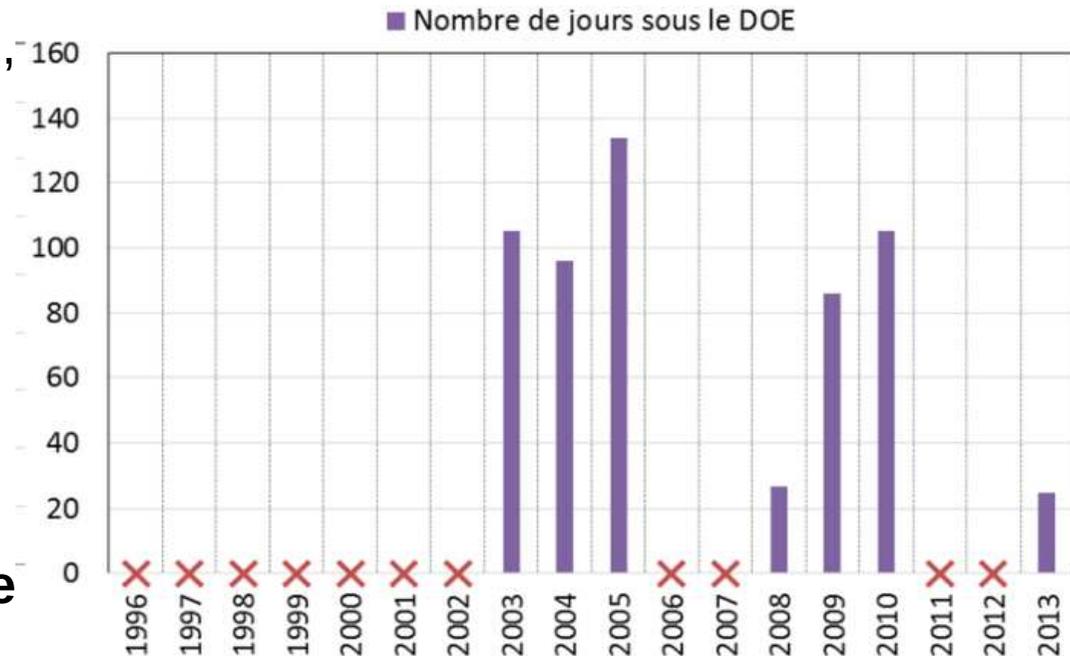
Le Né [total] à Salles-d'Angles [Les Perceptiers]

- Difficultés de déterminer l'origine de la valeur actuelle, a priori supérieure à l'hydrologie naturelle reconstituée
- Confirmation du manque de fiabilité des données mesurées (cf. diagramme)
- **Proposition d'une étude complémentaire spécifique pour mettre en place une piézométrie objectif d'étiage et/ou une nouvelle station de mesure de débits**

× Absence de données fiables
