EPTB *Charente*

ETUDE DES POTENTIALITES PISCICOLES DES BASSINS DE LA CHARENTE ET DE LA SEUDRE POUR LES POISSONS MIGRATEURS

LA TOUVRE

2000-2003

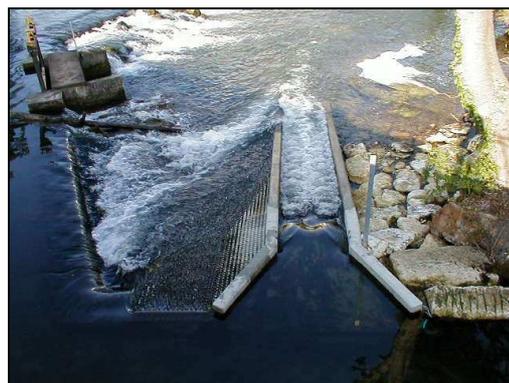
4 passes mixtes avec substrat de reptation pour Anguilles type Evergreen (plots béton), localisées sur les 4 chaussées les plus aval de la Touvre.

La partie mixte (canoës/poissons) est composée de doubles chevrons bois.

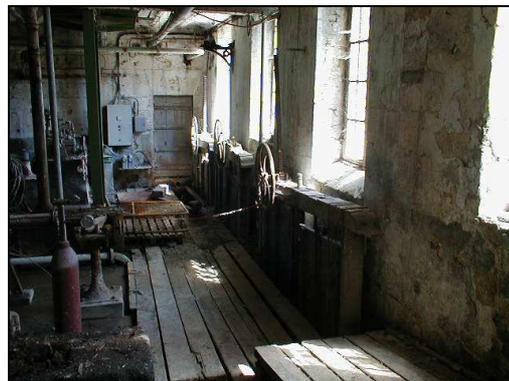
Ces turbines sont pour la plupart démantelées et celles encore présentes ne fonctionnent plus sauf peut-être celle de Bourlion.

La présence des turbines sur le cours de la Touvre, si certaines fonctionnent toujours ne semblent pas être un problème pour la montaison des migrateurs, seule une attention particulière devra être portée pour l'avalaison.
